# 조선시대 파주목 관아의 위치 추정과 공간구성 연구

## A Study on the Location Estimation and Spatial Composition of Paju Mok Government Office of Joseon Dynasty

### ABSTRACT

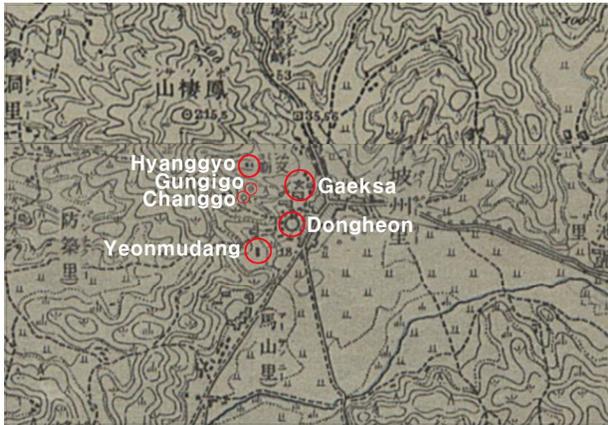
Figure 10. The Paju Mok Government Office Main Building Location(1916 Topographic Map, 1:50,000)

조선시대 고지도에 그려진 파주목 관아의 주요 건축물들의 위치를 좀 더 자세히 살펴볼 수 있는 지도는 일제강점기에 제작된 지형도이다(Figure 10).

1916년 지형도 분석을 통해 파주초등학교 부지 안에 면사무소가 위치하고, 면사무소 북측으로 초등학교가 조성되었던 것을 확인할 수 있었다.

지형도상에 ‘○’ 표시는 면사무소 표시이고, ‘文’ 표시는 학교를 의미한다. 또한 ‘文廟’ 글자와 좌측의 ‘...’ 표시는 현재 향교가 위치하고 있어 향교를 표시한 것으로 보인다.

때 파주초등학교 안에 위치한 면사무소는 동현으로 추정되고, 초등학교로 사용된 북측 건물은 객사, 객사 북측에 ‘文廟’는 향교로 분석되었다.

현재 파주목 관아 건물 중 남아 있는 건물은 향교로 나머지 건물들의 위치를 추정하는데 중요한 기준이 된다. 향교는 1916년 지형도 상에 ‘文廟’란 글자 좌측의 ‘...’로 표기되어 있다.

향교 남측 봉서산 자락 하단 구릉지 위에 조성된 건물은 ‘...’로 표기되었다. 고지도 분석에서 향교와 동현 사이에 군기고와 창고 등이 위치하고 있는데, 1916년 지도에 ‘...’로 표기된 건물은 향교와 동현 사이에 위치하고 있고, 건물의 보안을 위해 동현 후면에 위치한 점 등으로 보아 군기고 또는 창고 건물로 분석되었다.

향교 남측에 위치한 건물은 『파주목읍지』에 나타난 연무당(鍊武堂: 『경기지』 『파주읍지』에는 연무정)으로 추정되는 건물로, 1842년 『파주목읍지』에서 읍의 서쪽 산기슭에 위치한다고 하여 동현을 중심으로 볼 때 동현 서측에 위치하고 있어 해당 건물을 연무당으로 분석하였다.

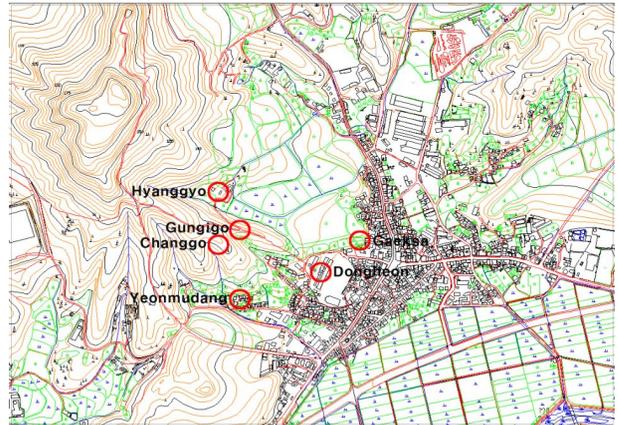
Figure 11. The Paju Mok Government Office Main Building Location(2016 Digital Topographic Map, 1:25,000)

문헌분석과 1916년 지형도 분석을 통해 파악된 파주목 관아지 주요 건축물의 위치를 수치지형도와 위성영상에 표기하였다(Figure 11, 12). 고문헌과 고지도, 1916년 지형도 등을 분석하여 파악된 파주목 관아지의 규모를 1913년 토지조사부 상의 소유자와 1914년 지적도를 비교·분석하여 파주목 관아의 규모를 확인하였다(Figure 13).

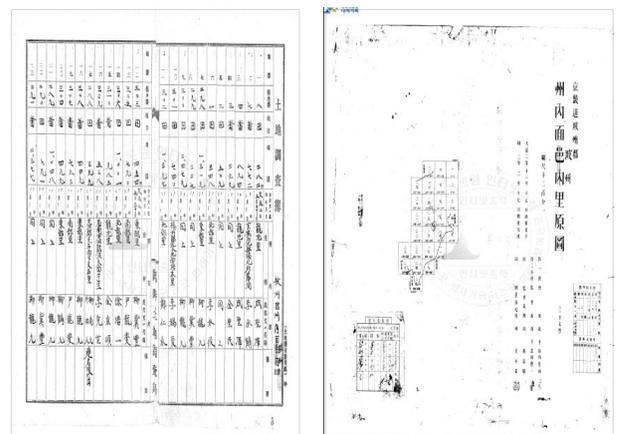
Figure 13. A Land Survey Department in 1913(Left) and Cadastral Map in 1916(Right)[7]

1913년 파주시 파주읍 파주리 일대의 토지 소유 현황을 살펴보면, 833개 필지 중 73개 필지가 국가 소유로 조사되었다. 토지 소유 현황을 지적도에 표기하여 분석해 보면, 파주초등학교와 향교를 중심으로 국가 소유 토지가 밀집되어 있다.

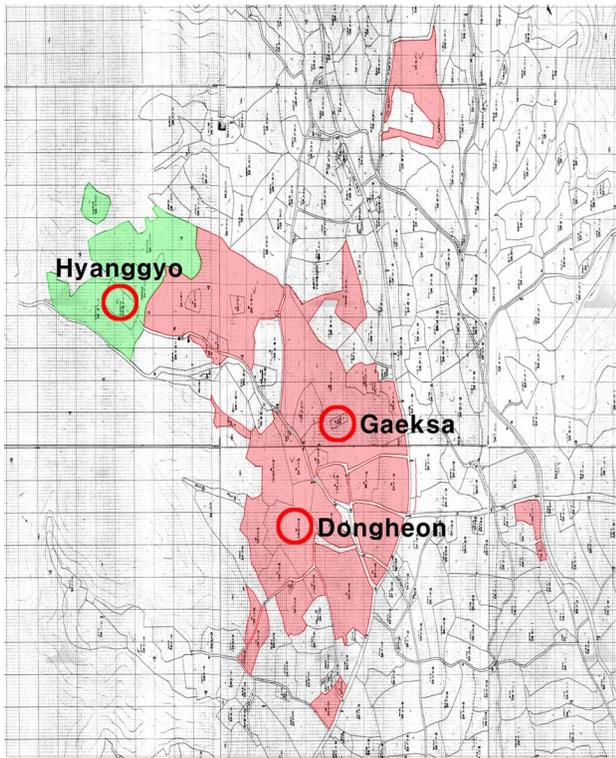
Figure 14. The Pajueup National Land(1913 Topographic Map)

특히 1916년 지형도를 분석하여 파악된 파주목 관아지의 주요 건축물 중 동현과 객사, 향교 등이 위치한 토지는 1913년 토지조사부 상에 국가 소유로 조사되었다(Figure 14).
